**BS 011 263**

# BOLETIN DE SERVICIO

| FECHA | GRUPO | NRO. | VERSIÓN | PAGINAS |
|---|---|---|---|---|
| <b>ASUNTO</b> | Fan clutch queda acoplado por falta de polos negativos, en el circuito eléctrico. | | | <b>TIPO</b> |
| Todos | DFH4250C2 | KX520 | mayo 2025 | - |

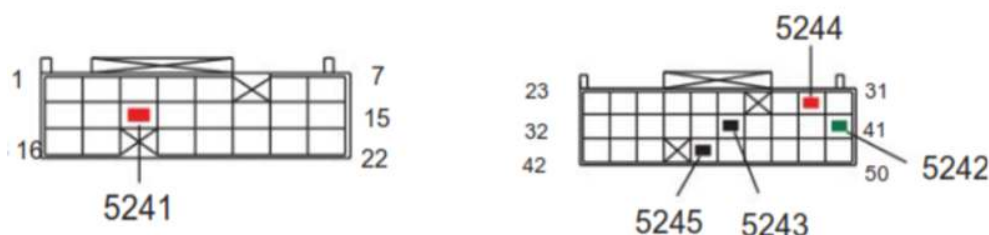
### Conector del VECU

Los pines 5243 y 5245 del conector de entrada del fan clutch no tienen los polos negativos (-). Al comprobar el conector en el panel frontal de la cabina, los cables 5243 y 5245 están presentes en el conector del cableado de chasis, lado izquierdo, en la pared de fuego, sin embargo, el conector hembra de la cabina no tiene los pines instalados.

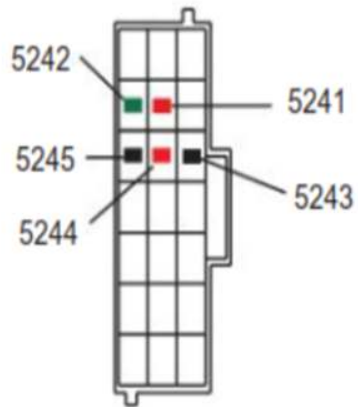
Conector de cableado del chasis, lado izquierdo en la pared de fuego

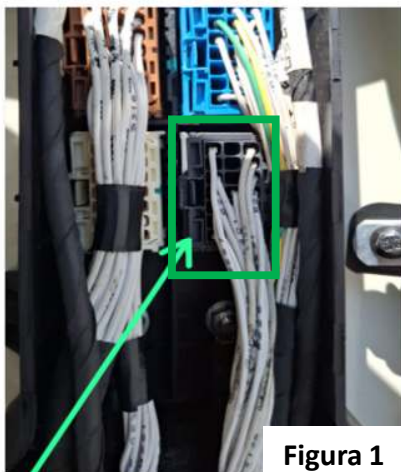
Figura 1

**PASO 4:** Desconecte la energía eléctrica en el vehículo. Ubique en el panel frontal de la cabina el conector del arnés de chasis color gris (Figura 1) y desconéctelo. Verifique que el conector gris hacia el interior de cabina, tenga los pines (Figura 2).
