**BOLETIN
DE SERVICIO**

BS 013 253

FECHA	GRUPO	NRO.	VERSIÓN	PÁGINAS
13-05-2025	253	BS 013 253	1	4
ASUNTO	Pérdida de presión de aceite por solenoide del freno de compresión del motor			TIPO
				Correctivo
CHASIS INVOLUCRADOS	MODELO	VERSIÓN	DESDE	HASTA
Todos	DFH4250C2	KX520	may. 2025	-

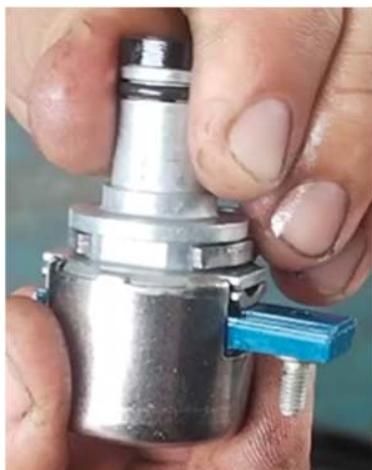
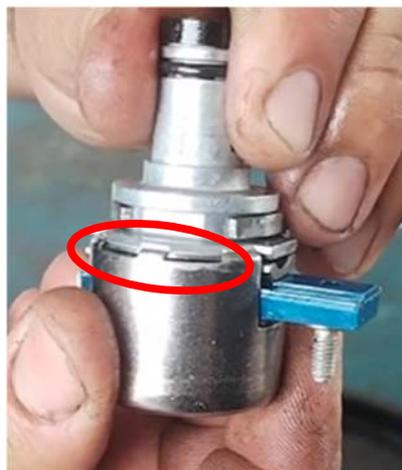
Sin embargo, este freno motor puede presentar un funcionamiento errático, debido a que se ha identificado una pérdida de presión de aceite por el solenoide de activación electrohidráulica. Esta pérdida de presión ocasiona

que la activación no se realice, quedando sin efecto el accionamiento de la válvula de escape, generándose los siguientes códigos de averías (ver tabla).

La pérdida de presión de aceite por el solenoide, se debe a que el ensamble de la carcasa con la bobina no es realizado completamente, quedando de esta manera con holgura, como se muestra en las siguientes fotos comparativas.

1. Reajustar los puntos de ensambles (grapas) del solenoide. Con un el uso de un botador de cobre, golpear levemente en cada punto de ensamble.

2. Reemplazar el solenoide del freno motor (**Nro. parte C5566663**). Una vez reemplazado, verificar el funcionamiento del freno motor.

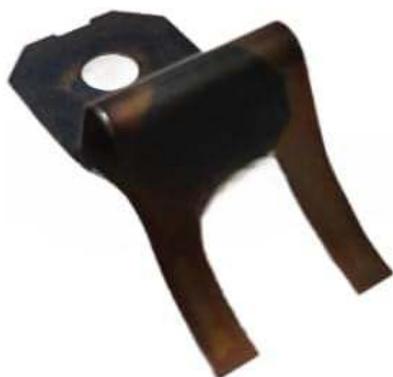
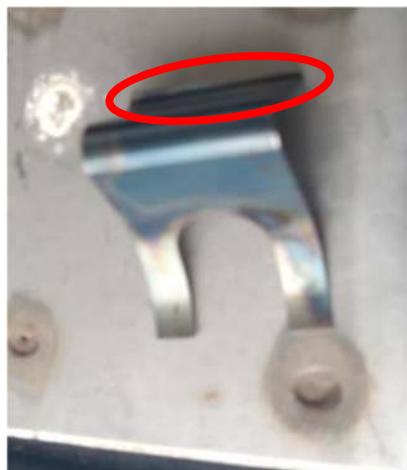
Adicionalmente, se debe estar atento con la placa del pistón principal del freno motor (**Nro. parte C4298715**), la cual se desprende de su posición, debido a que se fractura en el área de fijación del tornillo.

La afectación de la fractura de la placa del pistón principal del freno motor, no genera códigos de averías y no está asociado a la falla del solenoide; sin embargo, podría estar relacionada a como se opera el freno motor, en cuanto a:

Esto se evidencia una vez se desmonte el tapa válvulas, al realizar el ajuste de válvulas y freno motor, o al momento de verificar el solenoide por pérdida de presión de aceite. En este caso reemplazar la pieza.
