**BOLETIN  
DE SERVICIO**

**BS 014 253**

| FECHA | GRUPO | NRO. | VERSIÓN | PÁGINAS |
|---|---|---|---|---|
| ASUNTO | Rotura de placa del pistón principal del freno de compresión del motor | | | TIPO |
| Todos | DFH4250C2 | KX520 | may. 2025 | - |

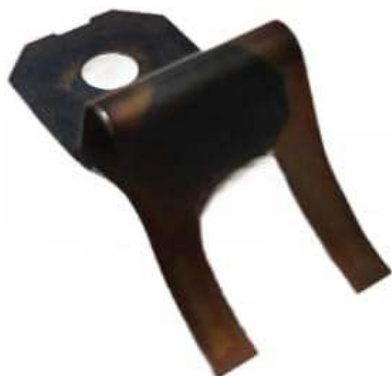
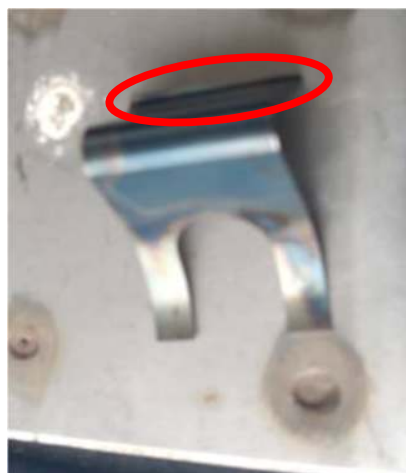
Se ha identificado en el motor Cummins ISZ13, durante la realización del procedimiento del **boletín BS 013 253**, que la placa del pistón principal del freno motor (**Nro. parte C4298715**), se desprende de su posición, debido a que se fractura el área del punto de fijación.

Es por ello que hay que estar atento al desmontar el tapa válvulas, ya sea para realizar el ajuste de válvulas y freno motor (BS 007 214), o verificar el solenoide por pérdida de presión de aceite (BS 013 253). En tal caso que se evidencie que la pieza esta fracturada, se debe proceder a su reemplazo.

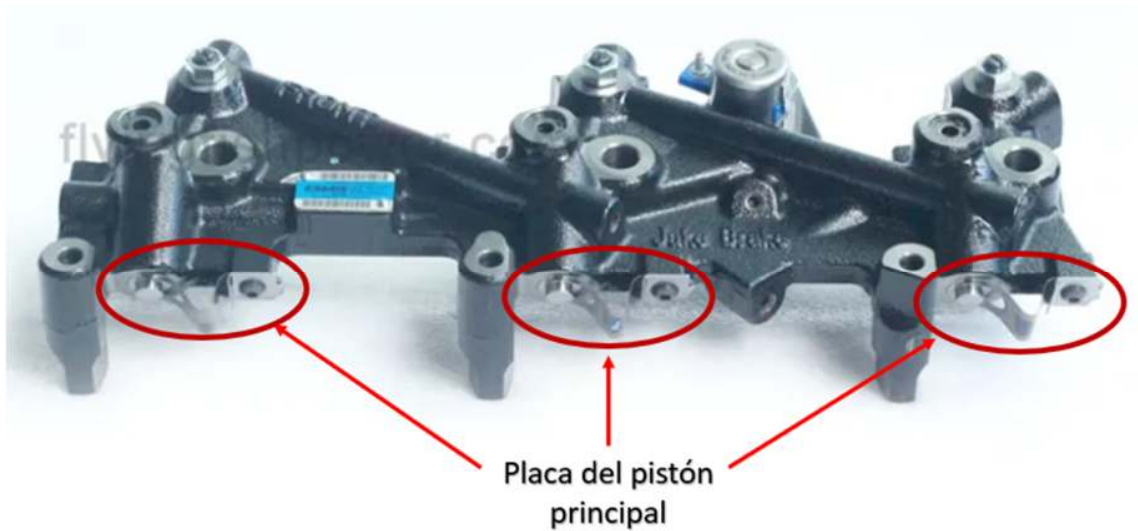
*La afectación de la fractura de la placa del pistón principal del freno motor, no genera códigos de averías y no está asociado a la falla del **boletín BS 013 253**; sin embargo, si está relacionada consecuentemente de cómo se opera el freno motor, en cuanto a:*

- *Rango de RPM*
- *Tiempo excesivo de carga*
- *Uso incorrecto*
