**BOLETIN  
DE SERVICIO**

**BS 015 412**

| FECHA | GRUPO | NRO. | VERSIÓN | PÁGINAS |
|---|---|---|---|---|
| <b>ASUNTO</b> | Desgaste prematuro en rótula de horquilla de<br>desembrague | | | <b>TIPO</b> |
| Todos | DFH4250C2 | KX520 | may. 2025 | - |

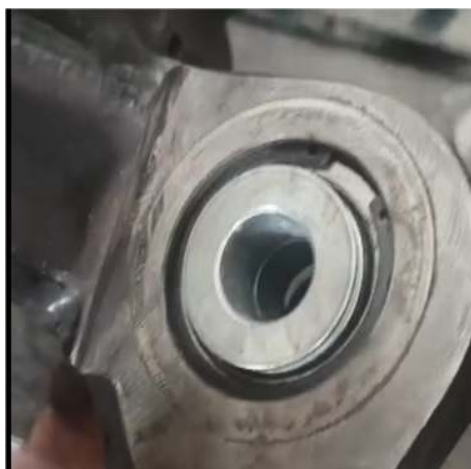
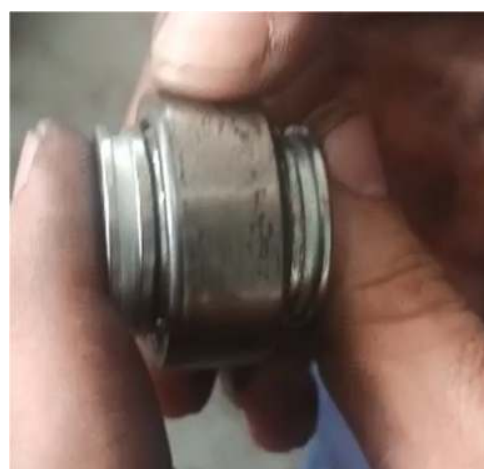
En los vehículos Dongfeng modelos KX520, se ha identificado inconvenientes en el sistema de embrague debido al desgaste prematuro de la rótula de la horquilla de desembrague.

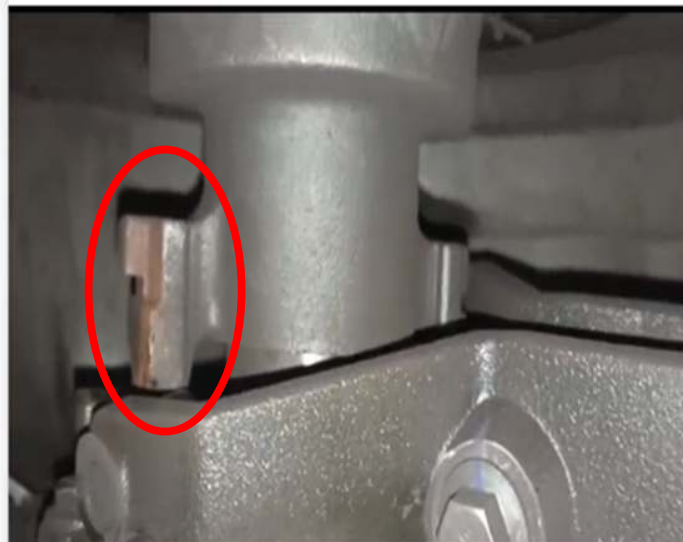
Actualmente Dongfeng está supliendo una pieza mejorada para este caso, en donde el cojinete de desembrague (collarín) se desprende de la horquilla o leva porta cojinete, como consecuencia del desgaste de la rótula. Al desprenderse de su posición el conductor no puede acoplar ninguna de las marchas, dejando el vehículo inmovilizado.

No se ha podido determinar, un kilometraje promedio e indicios previos del fallo durante la operación del vehículo, sino hasta que queda inmovilizado por embrague.

La acción correctiva de este fallo, inicia con el desmontaje de la transmisión para realizar el reemplazo de las partes afectadas.

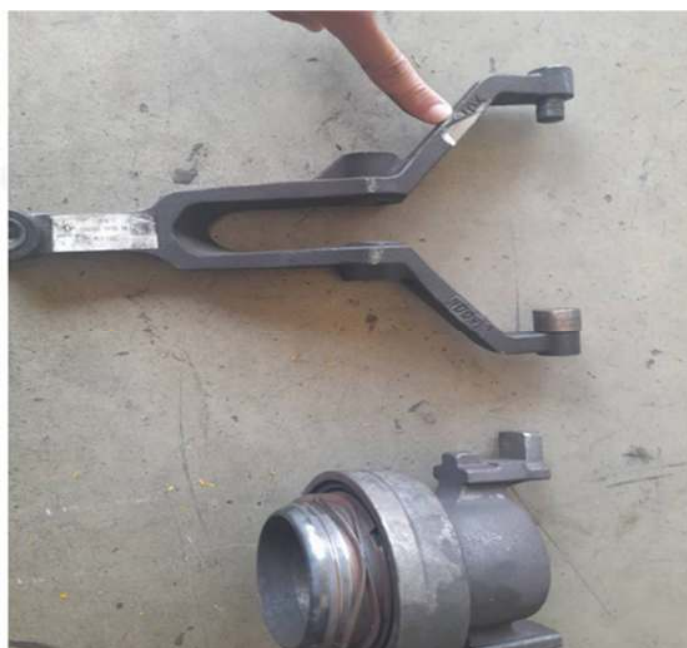
Cabe destacar que el desgaste que pueda presentar el conjunto embrague (plato de presión y disco de fricción), no tiene relación con este fallo, por lo que, cualquier detalle observado en estos componentes durante el reemplazo de la rótula, solo es producto del uso.

| Piezas adicionales afectadas según sea el caso | Nro. Parte |
|---|---|
| Horquilla del cojinete de desembrague | 1602065-TV100 |
| Cojinete de desembrague (collarín) | 1601080-H02A1 |
