**BOLETIN  
DE SERVICIO**

**BS 016 234**

FECHA	GRUPO	NRO.	VERSIÓN	PÁGINAS
14-05-2025	234	BS 016 234	1	3
<b>ASUNTO</b>	Rotura de fajas y bases del tanque de combustible			<b>TIPO</b>
				Correctivo
<b>CHASIS INVOLUCRADOS</b>	<b>MODELO</b>	<b>VERSIÓN</b>	<b>DESDE</b>	<b>HASTA</b>
Todos	DFH4250C2	KX520	may. 2025	-

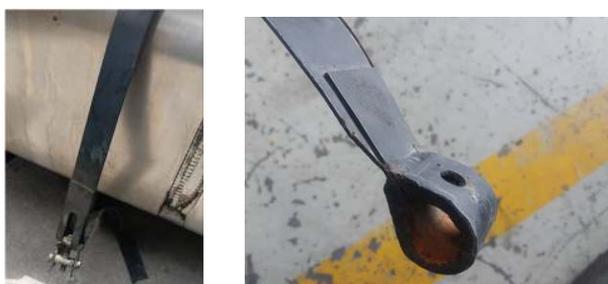
En los vehículos Dongfeng, modelo KX520, se estado presentado el desprendimiento de la faja del tanque de combustible.

El motivo de este desprendimiento, se debe a la perdida de ajuste de la faja del tanque de combustible, ocasionando la rotura en esta.

La acción correctiva para este fallo, de roturade la faja, son las siguientes:

1. Verificar en cada inspección diaria, si las fajas de los dos (02) tanques de combustible presentan desajuste. Si están desajustadas, proceder a apretarlas con el torque indicado.
2. Verificar el apriete de las fajas de los dos (02) tanques de combustible, con el torque indicado en cada rutina básica (10.000 Km / 200 horas / 3 meses) y colocar la arandela de presión y contratueras en cada faja.

*Antes de ajustar la(s) faja(s) al par especificado, se deberá utilizar trabador de rosca.*

Par de apriete (Nm)
Fajas tanque de combustible grande: 800 litros (lado del conductor)	110
Fajas tanque de combustible pequeño: 200 litros (lado del acompañante)	60

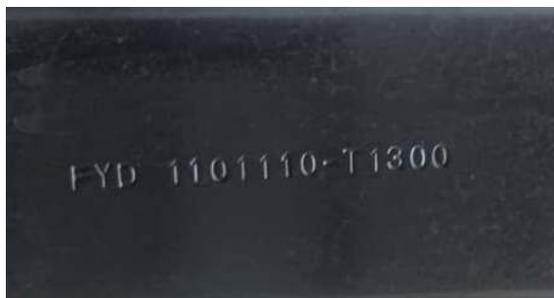
Para ambos casos, ya sea la faja o la base del tanque de combustible, el desajuste de la faja genera vibraciones, movimientos y desplazamientos abruptos en el tanque de combustible, ocasionando la rotura de las piezas descritas.

3. Reemplazar la(s) faja(s), de ocurrir el desprendimiento u observar rotura en la inspección diaria o básica.

*Antes de apretar la(s) faja(s) reemplazadas al par especificado, se deberá utilizar trabador de rosca.*

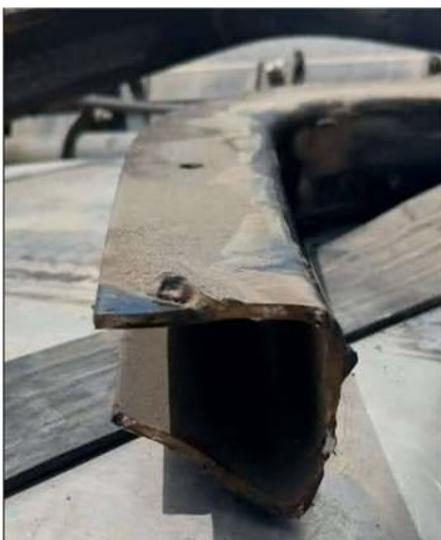
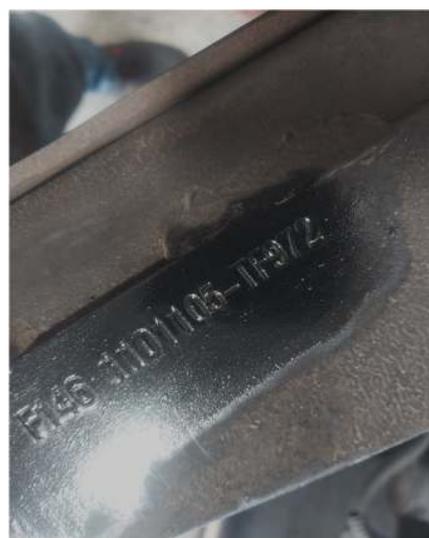
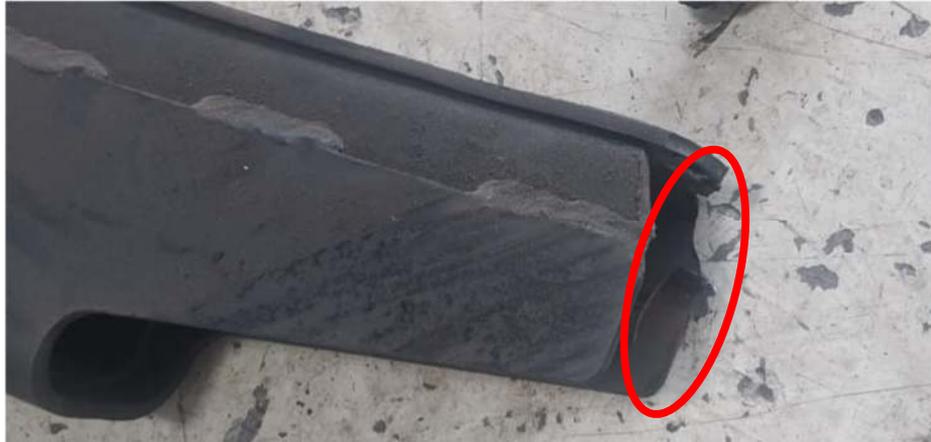
Adicionalmente, se ha presentado casos en donde la base del tanque de combustible ha sido afectada, también fracturándose.

La acción correctiva para el caso de la base, son las siguientes:

1. Verificar en cada inspección diaria, si las bases de los dos (02) tanques de combustible presentan desajuste. Si están desajustados, proceder a apretarlos al par específico.
2. Verificar el apriete de las bases de los dos (02) tanques de combustible al par específico, en cada rutina básica (10.000 Km / 200 horas / 3 meses). Si los tornillos son desmontantes, colocar trabador de rosca.
3. Reemplazar la(s) base(s), de ocurrir el desprendimiento u observar rotura en la inspección diaria o básica.

Par de apriete (Nm)
Bases tanque de combustible grande: 800 litros (lado del conductor)	170
Bases tanque de combustible pequeño: 200 litros (lado del acompañante)	170
