**BOLETIN
DE SERVICIO**

BS 020 233

FECHA	GRUPO	NRO.	VERSIÓN	PÁGINAS
15-05-2025	233	BS 020 233	1	2
ASUNTO	Rotura de soporte del filtro separador de agua tipo turbina			TIPO
				Correctivo
CHASIS INVOLUCRADOS	MODELO	VERSIÓN	DESDE	HASTA
Todos	DFL1160	VR270	may. 2025	-

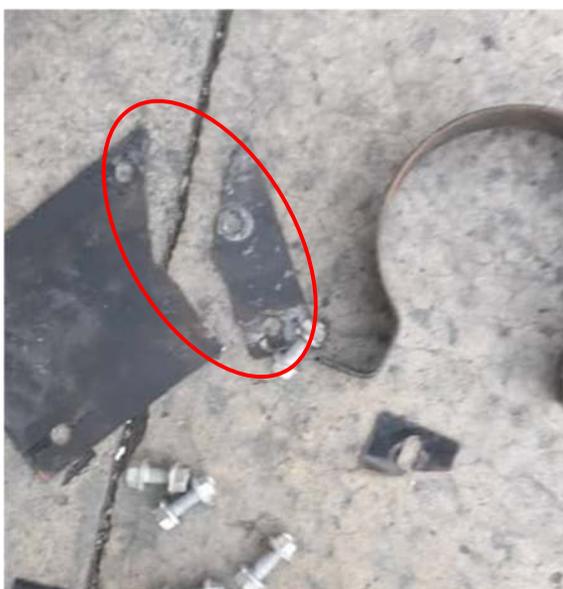
En los vehículos Dongfeng, modelos VR270 puede presentarse rotura del soporte del filtro separador de agua tipo turbina, debido a fractura del material por vibraciones.

La pieza que fija este componente al chasis, termina siendo afectada por fatiga del material. El los tornillos se desajustan y soporte se fractura, desprendiéndose el filtro de su posición.

Soporte fracturado

La acción correctiva de esta rotura, es la instalación del kit de reparación con numero de parte **1125121-T03Y0-1MDV**. El kit tiene tres (3) piezas, las cuáles son:

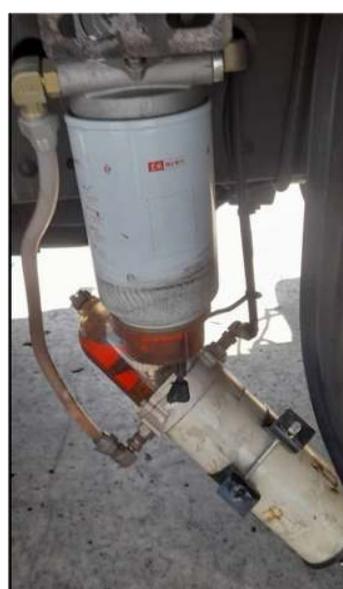
Filtro separador de agua, desprendido de su posición
