**BOLETIN  
DE SERVICIO**

**BS 019 252**

| FECHA | GRUPO | NRO. | VERSIÓN | PÁGINAS |
|---|---|---|---|---|
| ASUNTO | Rotura en soporte y abrazadera del silenciador del tubo de escape | | | TIPO |
| Todos | DFL1160 | VR270 | Mayo 2025 | - |

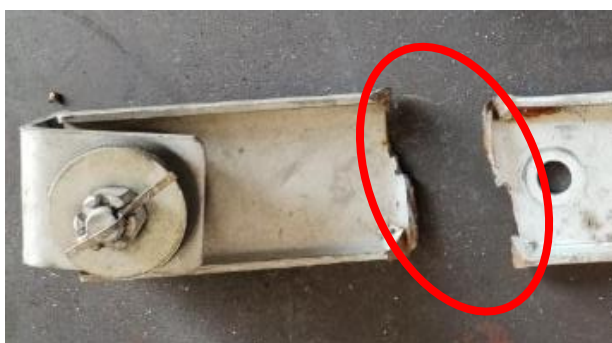
En los vehículos Dongfeng, modelos VR270 puede presentarse desprendimiento del soporte y abrazadera del silenciador del tubo de escape, debido a fractura del material por vibraciones.

Debido a la rigidez de instalación del silenciador, las piezas descritas, que fijan este componente al chasis, terminan siendo afectadas por fatiga del material, presentando evidentes roturas.

Soporte del silenciador

1. Reparar el soporte del silenciador.

2. Alargar la perforación del tornillo de fijación al bastidor para que el soporte descansa sobre este.

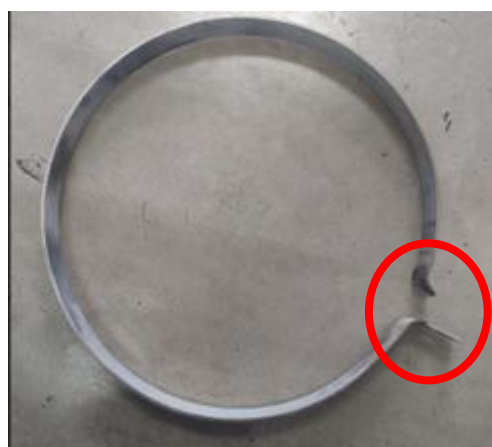
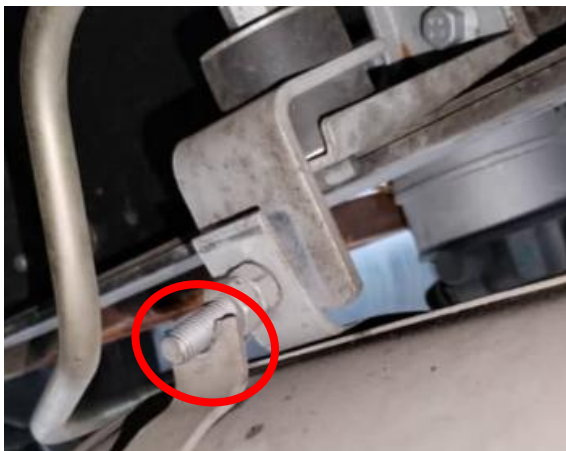
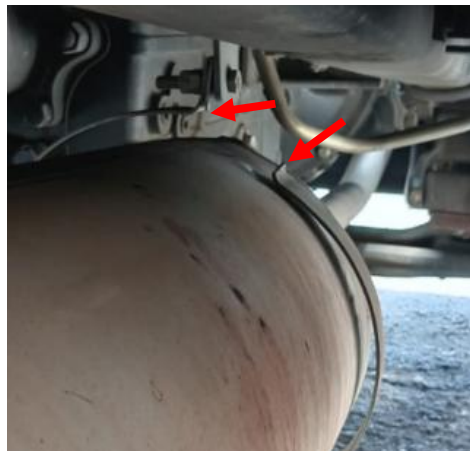
Abrazadera del silenciador

3. Sustituir la abrazadera del silenciador.

Adicionalmente colocar un espaciador de 8 mm de espesor al cierre de la abrazadera, y colocar una arandela plana y de presión al enroscar la tuerca.

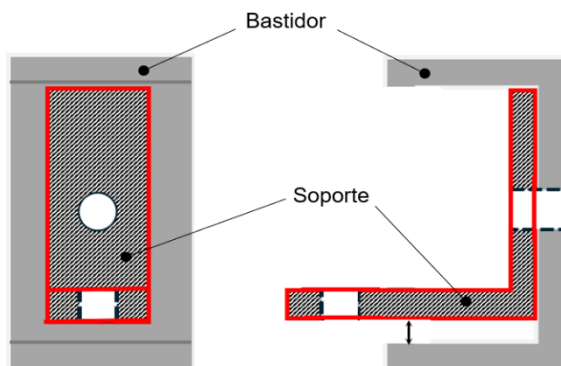
Montaje actual

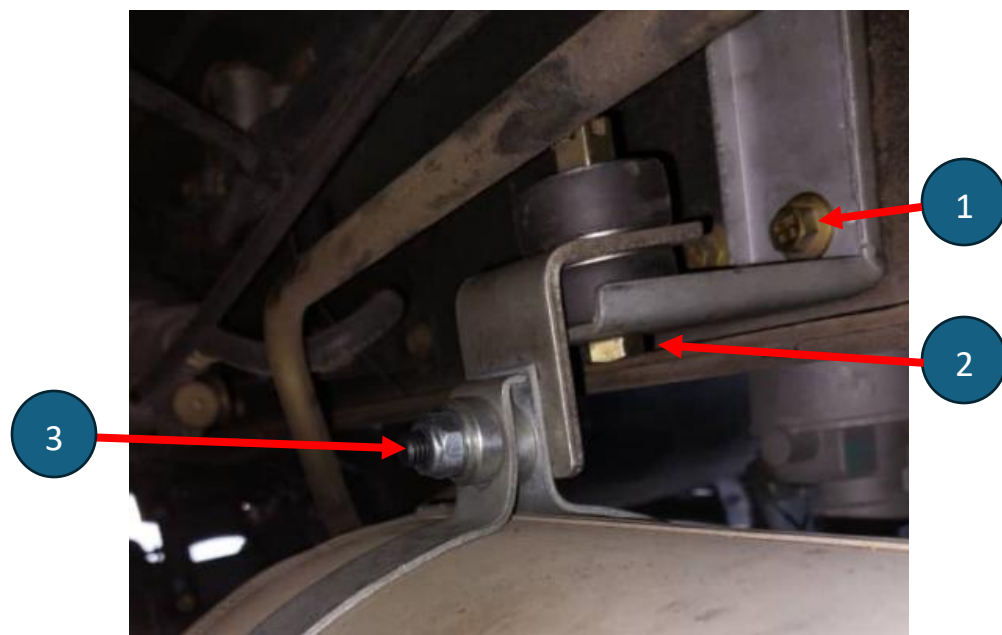
1. Tornillo de soporte al chasis: 89 Nm
2. Tornillo de unión abrazadera-soporte del silenciador: 51 Nm
3. Tornillo de abrazadera del silenciador: 19 Nm

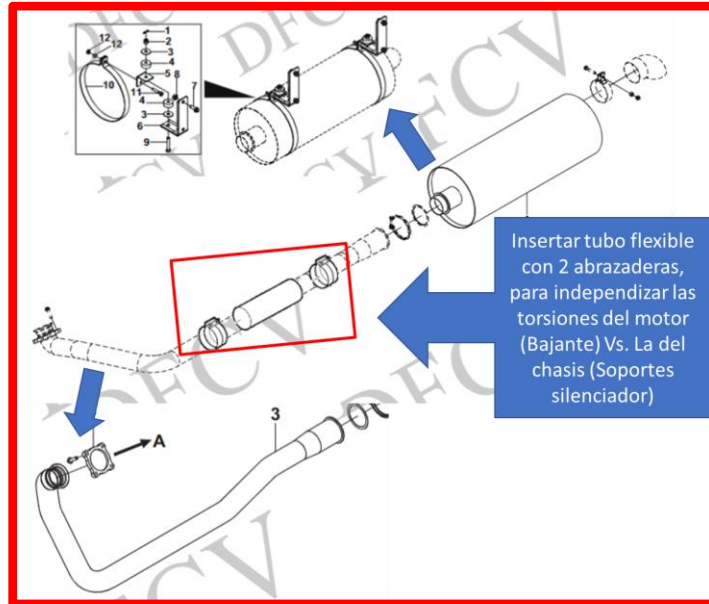
**Opción 1**

4. Colocar una sección de tubo flexible, mediante un proveedor local especialista en sistemas de escape.
