**BOLETIN
DE SERVICIO**

BS 019 252

FECHA	GRUPO	NRO.	VERSIÓN	PÁGINAS
15-05-2025	252	BS 019 252	1	3
ASUNTO	Rotura en soporte y abrazadera del silenciador del tubo de escape			TIPO
				Correctivo
CHASIS INVOLUCRADOS	MODELO	VERSIÓN	DESDE	HASTA
Todos	DFL1160	VR270	Mayo 2025	-

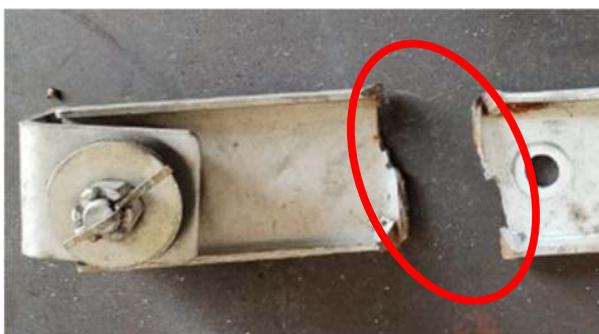
Soporte del silenciador

En los vehículos Dongfeng, modelos VR270 puede presentarse desprendimiento del soporte y abrazadera del silenciador del tubo de escape, debido a fractura del material por vibraciones.

Debido a la rigidez de instalación del silenciador, las piezas descritas, que fijan este componente al chasis, terminan siendo afectadas por fatiga del material, presentando evidentes roturas.

1. Reparar el soporte del silenciador.

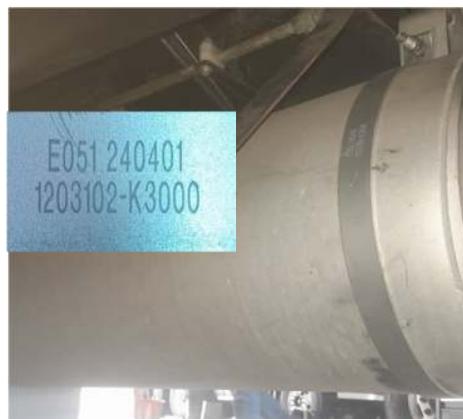
2. Sustituir la abrazadera del silenciador.

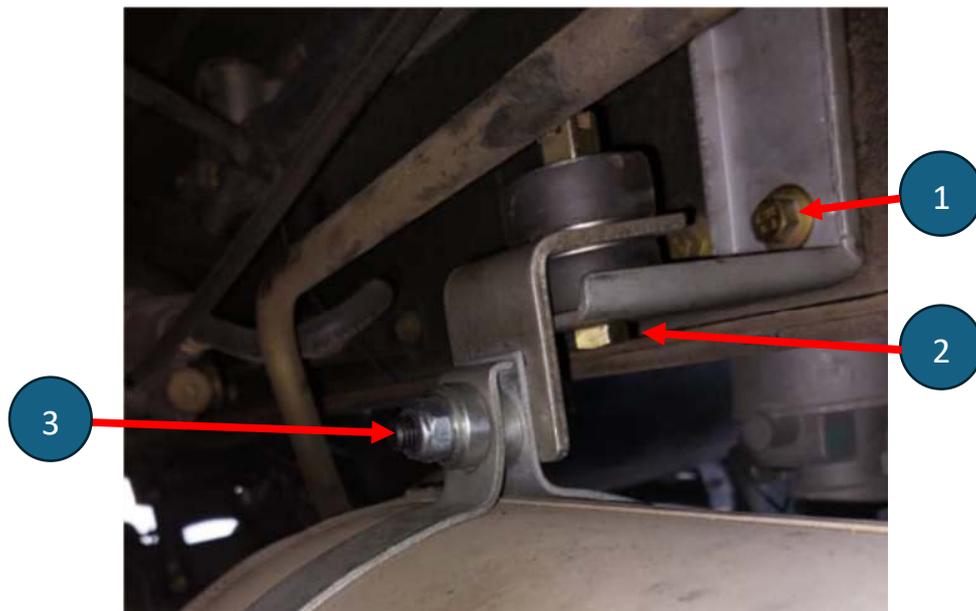
Pares de Aprite

1. Tornillo de soporte al chasis: 89 Nm
2. Tornillo de unión abrazadera-soporte del silenciador: 51 Nm
3. Tornillo de abrazadera del silenciador: 19 Nm

Se sugiere opcionalmente colocar la abrazadera que suministra el proveedor "EL TEIDE", con numero de parte AB-0015, TIPO Abrazadera 4.

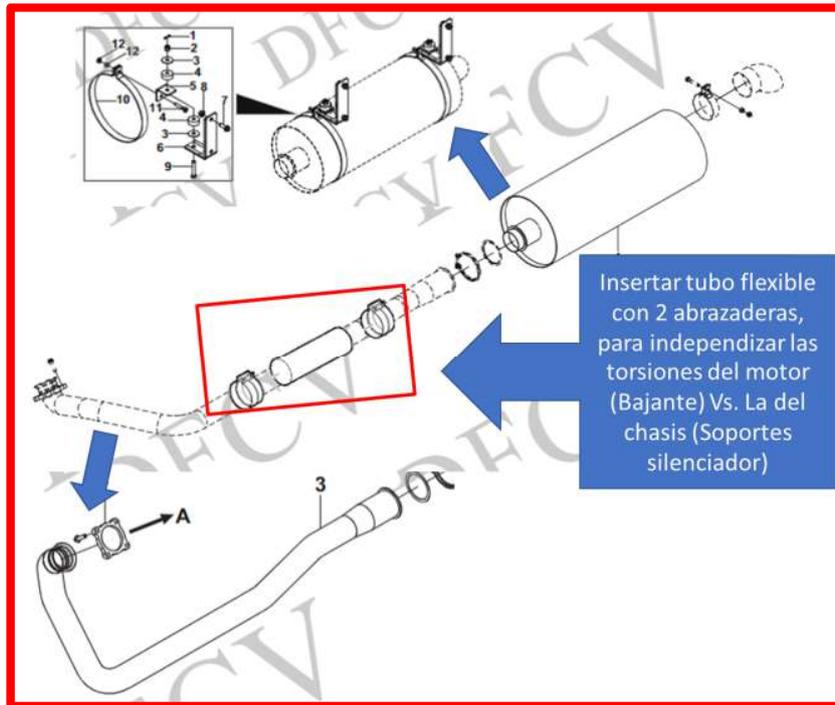
Opción 1

3. Colocar una sección de tubo flexible, mediante un proveedor local especialista en sistemas de escape.
