GR 001 255 VALIDACION AJUSTE PERNO ABRAZADERA TURBINA DE ESCAPE TURBOCARGADO MOTOR ISDe

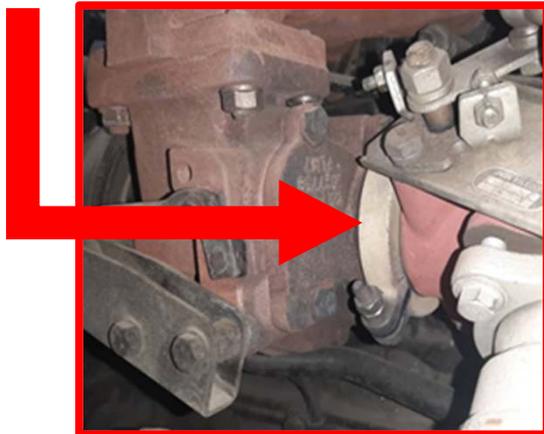
Encender motor por interruptor externo y verificar que no haya fuga de gases a través de la abrazadera del turbo.

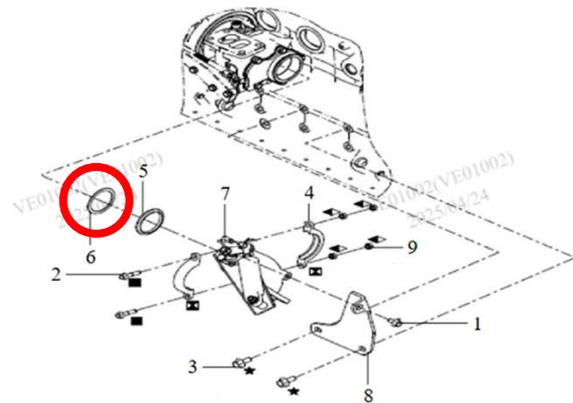
De no presentar fugas, validar que la tuerca de ajuste de la abrazadera este apretada a 10 New.m. Dado el caso que presente fuga, proceda a remover la abrazadera y validar la empaadura de bronce # 6.

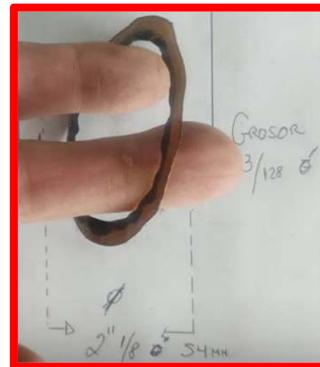
Verificar que el espesor este en 3/128 mm. De no ser así, sustituir con el numero C4928805

Suplementar con empaadura de asbestos, para trasladar a Concesionario y evitar fuga de calor en traslado, si es muy grande el juego.
