**BOLETIN
DE SERVICIO**

BS 013 253

FECHA	GRUPO	NRO.	VERSIÓN	PÁGINAS
13-05-2025	253	BS 013 253	1	4
ASUNTO	Pérdida de presión de aceite por solenoide del freno de compresión del motor			TIPO
				Correctivo
CHASIS INVOLUCRADOS	MODELO	VERSIÓN	DESDE	HASTA
Todos	DFH4250C2	KX520	may. 2025	-

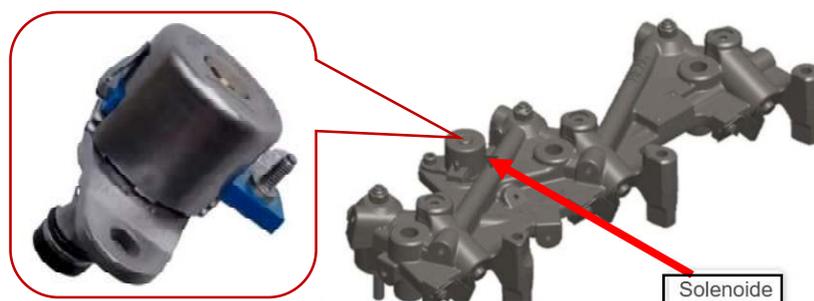
El motor Cummins ISZ13, montado en los vehículos KX520, viene equipado con freno de motor por compresión tipo Jacobs, el cual utiliza los cilindros del motor para crear un efecto de desaceleración, mediante la operación de la válvula de escape, haciendo que funcione como un compresor de aire que absorbe potencia. Esto ayuda a reducir la velocidad del vehículo y mejora el control sin depender únicamente de los frenos de servicio.

Cuando se activa el freno de motor, las válvulas de escape se abren cerca de la parte superior de la carrera de compresión, liberando aire comprimido a través del sistema de escape. Este proceso absorbe energía del motor, lo que ayuda a desacelerar el vehículo.
