GR 004 234 REVISION DE MANGUERA DE COMBUSTIBLE SECCION TANQUE-FILTRO SEPARADOR DE AGUA Nro. 1, EN MODELOS KX520

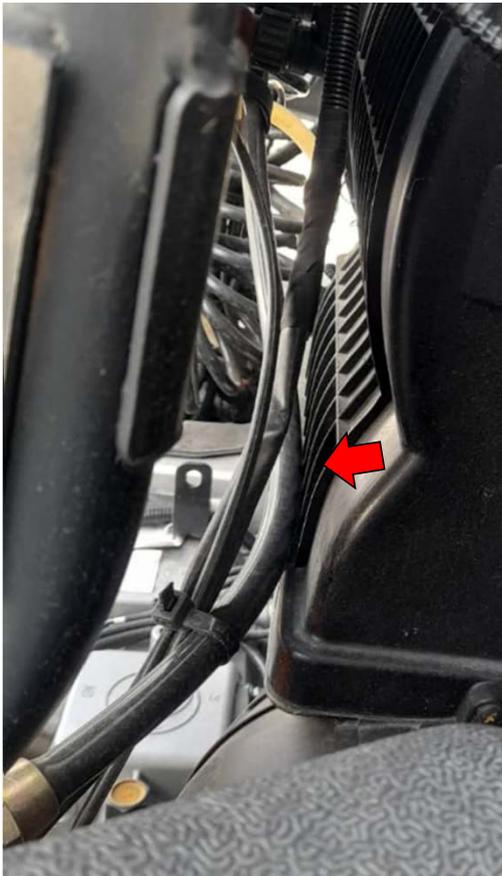
Comprobar si la manguera de suministro de combustible que esta conectada desde el tanque de combustible hasta la entrada al filtro separador de agua Nro. 1, no este haciendo contacto con la carcasa del filtro de aire del motor.

Al hacer la revisión, de comprobar que la manguera de combustible esta haciendo contacto con la carcasa del filtro de aire de motor, se debe realizar la acción correctiva del boletín de servicio **BS 027 234**

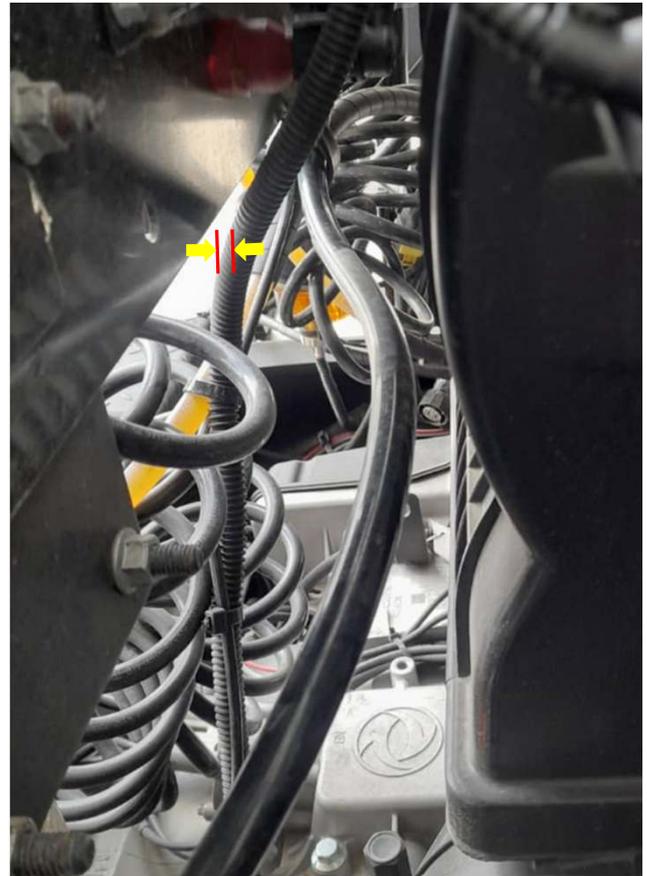
Si por el contrario la manguera de combustible esta separada de la carcasa del filtro de aire de motor y no esta haciendo contacto, como se muestra en la siguiente figura, no realizar ninguna acción al respecto.

Es importante que la manguera de combustible no este en contacto con la carcasa del filtro de aire de motor, para evitar daños en esta.
