**CARTA  
DE SERVICIO**

**CS 015 171**

| FECHA | GRUPO | NRO. | VERSIÓN | PÁGINAS |
|---|---|---|---|---|
| ASUNTO | Informaciones importantes de la pre-entrega en vehículos Rich 6 | | | |
| | ZN1035 | Rich 6 | Todos | |

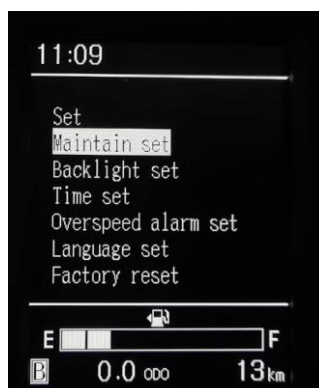
- 1.1. Verificar el intervalo de mantenimiento este ajustado a 1.000 km, para informar al conductor en acudir al servicio para realizar la primera revisión, de acuerdo a la tabla de mantenimiento (consultar documento BS 035 173)

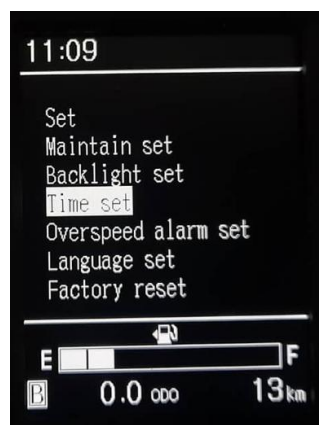
- 1.2. Verificar que la hora actual sea la correcta, de lo contrario realizar el ajustar.

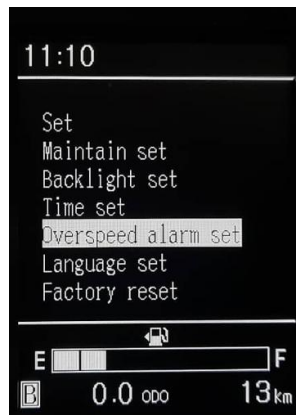
- 1.3. Verificar que el overspeed (control de velocidad), este desactivado en “OFF”, de lo contrario realizar el ajustar.

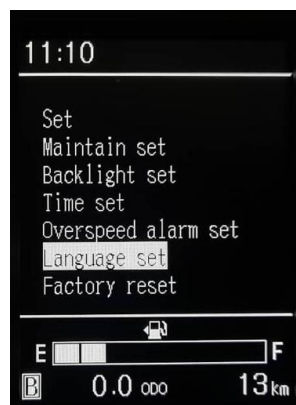
- 1.4. Verificar que este seleccionado en idioma inglés, de lo contrario realizar el ajuste.

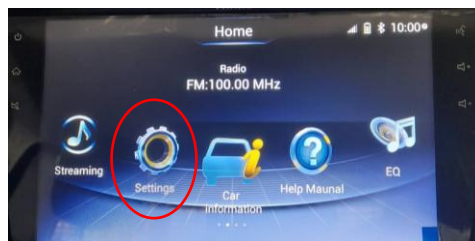
- 2.1. Verificar que este seleccionado en idioma inglés, de lo contrario realizar el ajuste.
- 2.2. Verificar que este ajustada la fecha y hora, de lo contrario realizar el ajuste.
